Restauración hidrológica de bofedales en el Parque Nacional Huascarán

Autores: Daniella Vargas Machuca¹, Ana María Planas^{2,3}, Mayra Mejía⁴, Beatriz Fuentealba⁴, Rodney Chimner³

Categoría de la práctica: restauración

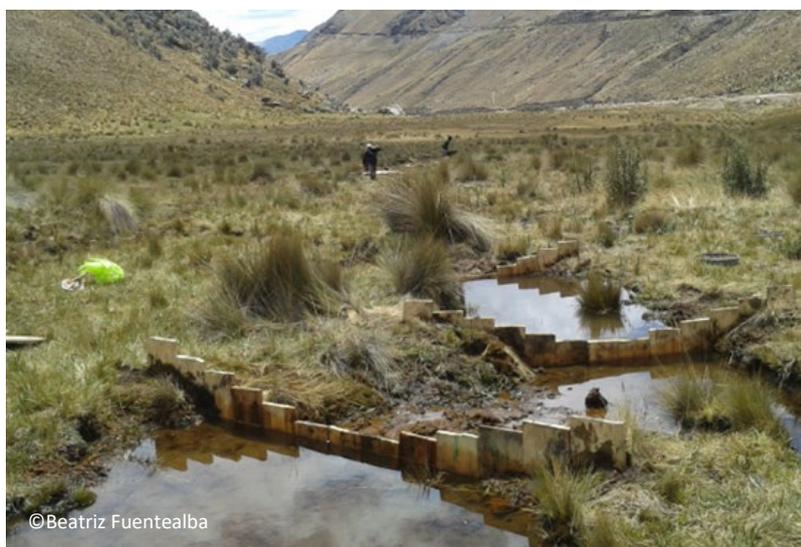
Figura 1 – Instalación de diques para restaurar una turbera (bofedal) en la quebrada de Pucavado, Parque Nacional Huascarán

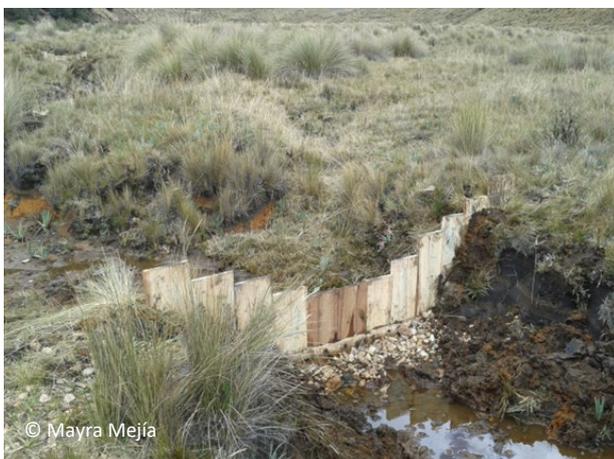
Figura 3 – Acercamiento a uno de los diques recién instalados

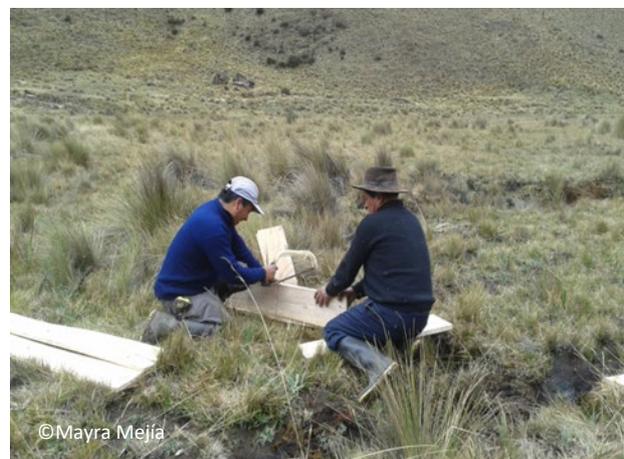
Figura 4 – Pobladores locales construyendo los diques

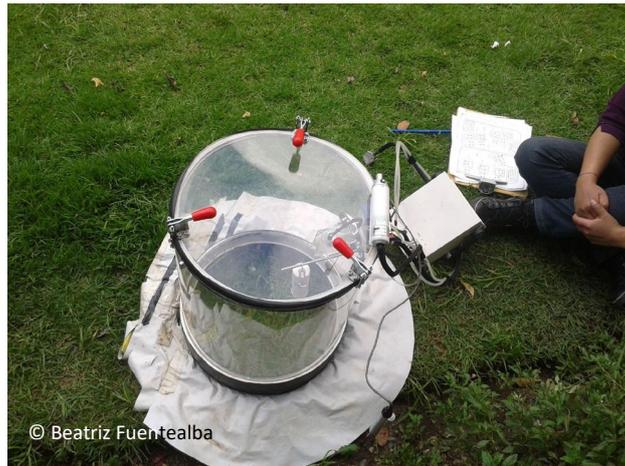
Figura 5 – Cámara para evaluar los flujos de gases

Los investigadores analizaron cómo los flujos de GEI (Figura 5) variaron a lo largo de un gradiente hidrológico causado por zanjas de drenaje a lo largo de las cuales se instalaron 22 diques (Figura 6), y cómo ha respondido el ciclo de carbono a corto plazo en la zona rehidratada. Para ello, se emplearon sitios de referencia de turbera en condiciones hidrológicas inalteradas (R1, R2, R3 en la Figura 7), puntos de evaluación rehidratados y puntos sin rehidratación (D1-D4 en la Figura 7).

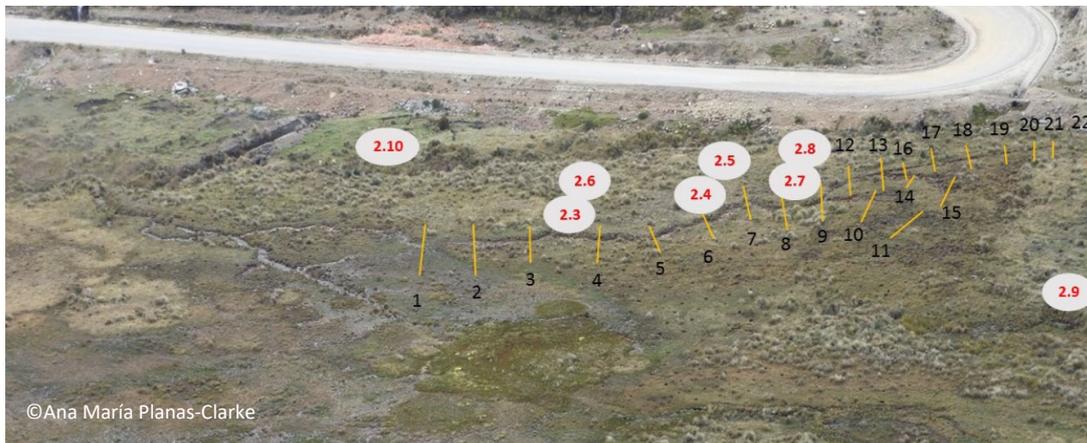
Figura 6 – Esquema inicial de la ubicación de los diques de contención (números) y pozos de medición del nivel freático y GEI (círculos blancos)

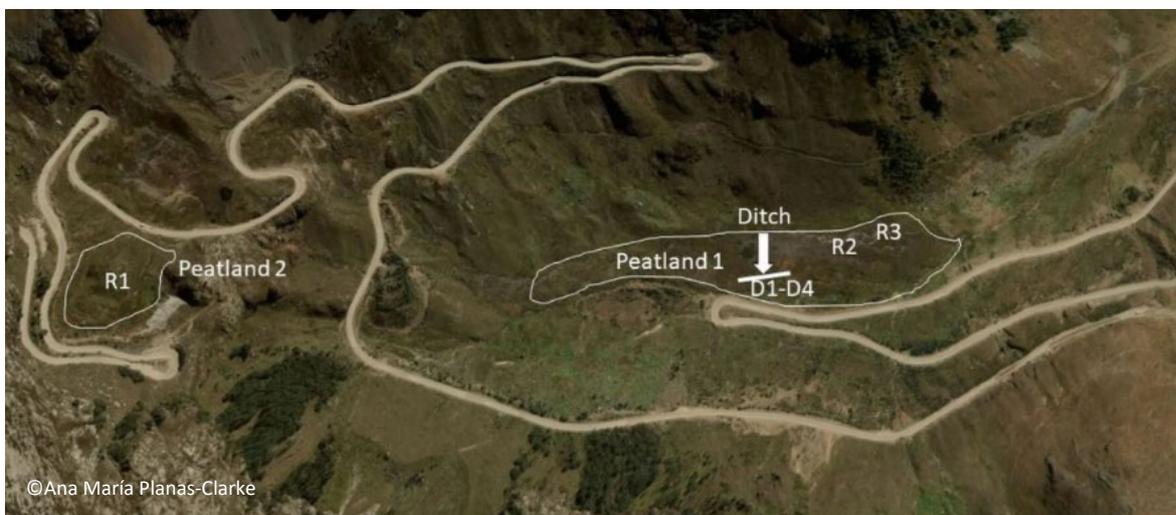
Figura 7 – Sitios de evaluación en la quebrada Pucavado. R1-R3: ubicación de los sitios de referencia; D1-D4: ubicación de los puntos de evaluación asociados a la zanja
